Wasser marsch für knackiges Gemüse

Entwässerungstechnik überzeugt im Meindlhof in puncto Hygiene und Nachhaltigkeit

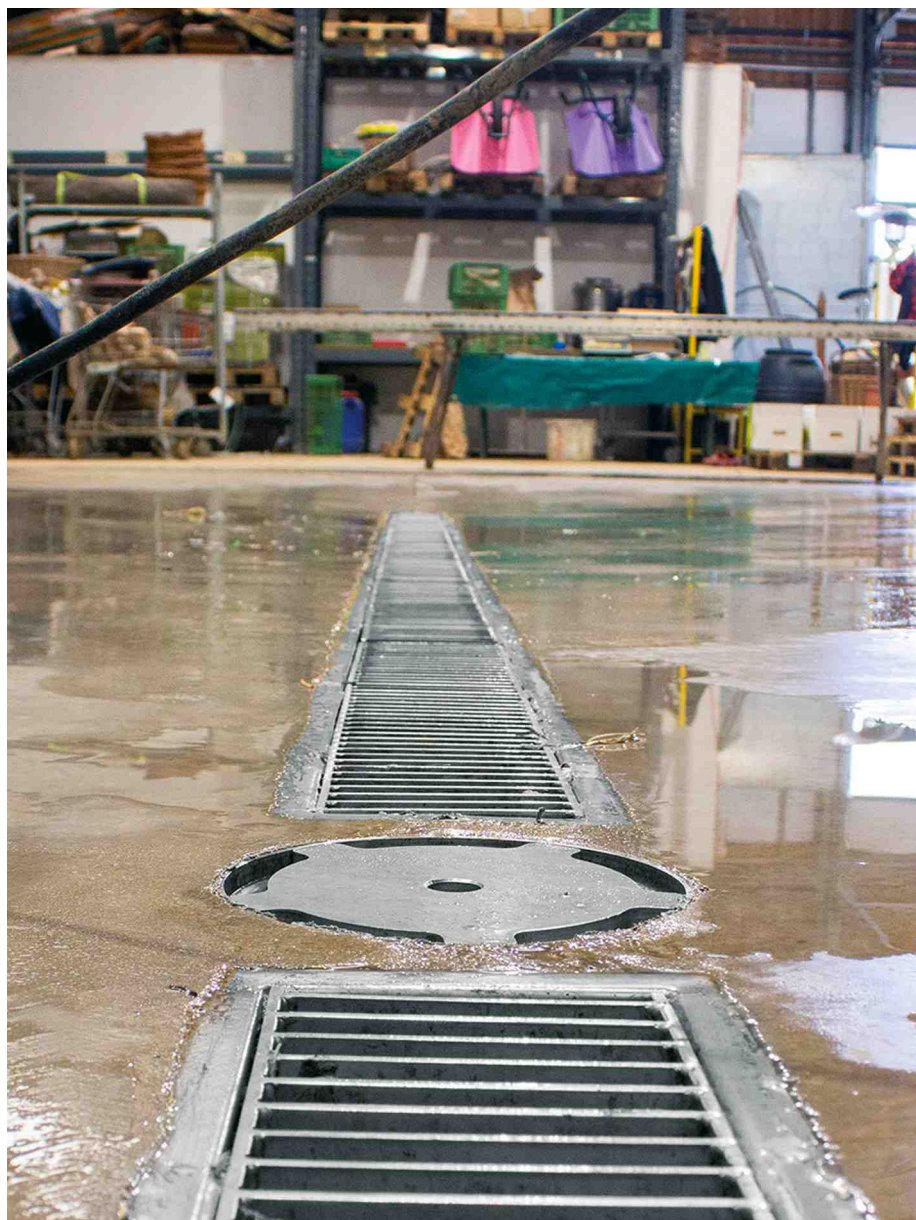
Die randverstärkte Kastenrinne mit Bodenablauf Eurosink Junior von Aschl besteht aus hygienischem und robustem Edelstahl. Die antibakterielle Bauform sorgt für eine hygienische Entwässerung und einfache Reinigung.

Sämtliche Komponenten der Entwässerungstechnik von Aschl bestehen aus rostfreiem Edelstahl – einem der hygienischsten Materialien. Die spezielle Bauform der Aschl-Produkte, bei der es keine versteckten Räume gibt, wo sich Schmutzreste ansammeln könnten, sorgt ebenfalls für eine hygienische Entwässerung und einfache Reinigung. Besonders der runde und „totraumfreie“ Bodenablauf Eurosink Junior ist hier hervorzuheben. Die Feststoffe sammeln sich kontrolliert in den integrierten Schmutzfangkörben und können so einfach entsorgt werden. Ein Geruchsverschluss schützt zudem vor möglichen, unangenehmen Gerüchen.

Die randverstärkte Ausführung der Kastenrinne und der Grobschmutz-Wanne aus hochfestem PE-Kunststoff oder Edelstahl macht die Entwässerungstechnik mit bis zu 125 kN belastbar. Sie kann somit problemlos mit Stapler, Hubwagen und Co. befahren werden. Die hochwertigen Edelstahlkomponenten sorgen für eine lange Lebensdauer der Entwässerungstechnik – für allzeit knackig frisches Gemüse aus regionalem und nachhaltigem Anbau. .

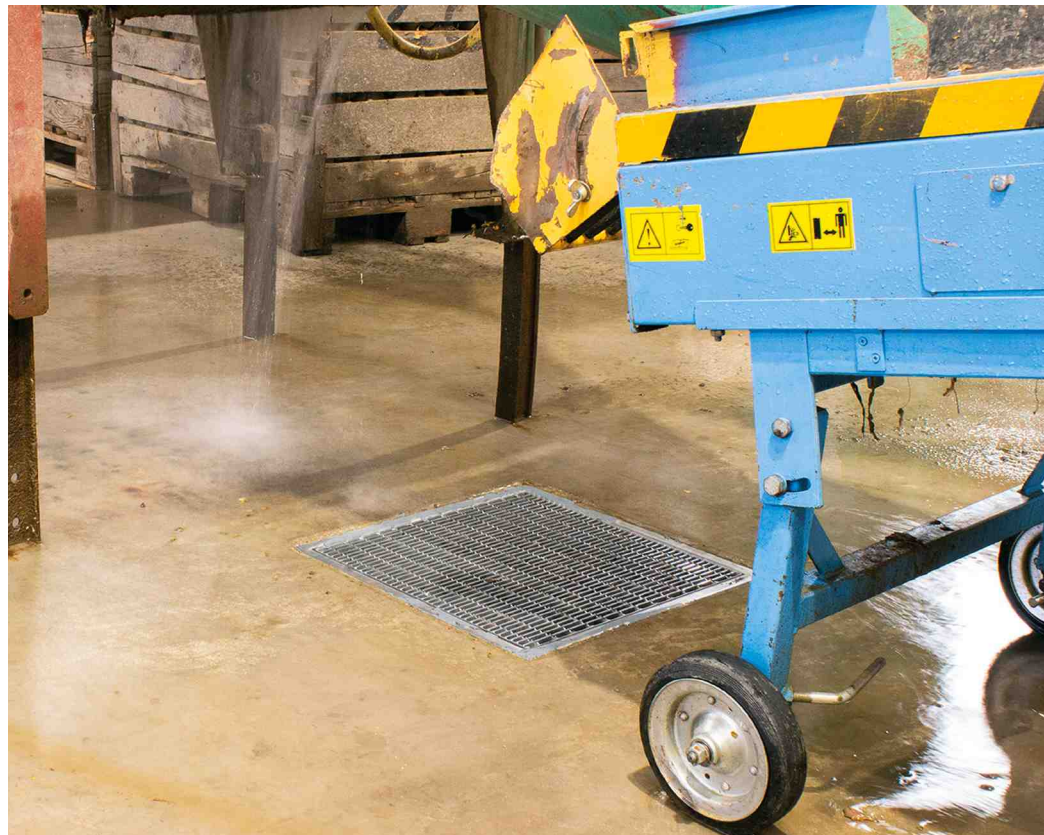
Damit das Waschwasser auch bei erhöhtem Grobschmutzanteil kontrolliert abgeführt wird, setzt der Meindlhof auf die Kastenrinne von Aschl. Das große Seiten- und Längsgefälle der Rinne sorgt für eine hohe Ablaufleistung.

Die Kastenrinne von Aschl wurde speziell für Abwässer mit hohem Feststoffanteil entwickelt und ist deshalb optimal für die Entwässerung in der Lebensmittelverarbeitung geeignet. Das große Seiten- und Längsgefälle der Rinne sorgt für eine

hohe Ablaufleistung. Das Wasser wird anschließend in den angeschlossenen Bodenablauf Eurosink Junior geleitet. So trocknet der Boden schneller und die Rutschgefahr wird verringert. Die Grobschmutz-Wanne kann noch mehr Feststoffe und Pflanzenreste fassen: Die quadratische Bodenwanne mit begehbarem Gitterrost punktet mit ihrem sehr großen Schmutzfangkorb mit bis zu 14 l Volumen. Die Bodenwanne eignet sich auch zum Entleeren von Putz- und Reinigungsmaschinen. „Wir sind sehr zufrieden mit der Entwässerungstechnik von Aschl“, resümiert Lisa Moritz. „Die Wasserabfuhr funktioniert einwandfrei, kein Vergleich zu früher.“
